Применение ультразвукового метода для оценки зоны повреждения железобетона после пожара

Старший преподаватель, аспирант А.В. Улыбин*;
инженер С.Д. Федотов,

ГОУ «Санкт-Петербургский государственный политехнический университет»

В ходе обследования конструкций в здании, расположенном по адресу: г. Санкт-Петербург, Невский пр., д. 55, выполненного специалистами ГОУ СПбГПУ и ПНИПКУ «Венчур» в январе-феврале 2009 года, вышеуказанная задача была одной из основных.

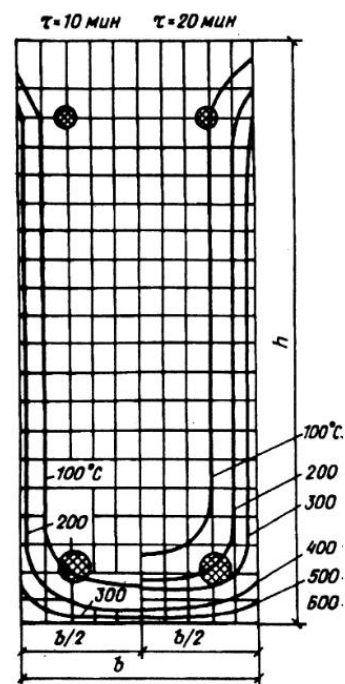
Согласно имеющимся нормативам [2], прочность бетона, температура нагрева которого превысила 500°C , принимается равной нулю. Однако в действительности следует иметь в виду, что из-за неравномерности распределения температур по глубине сечения конструкций, максимальный нагрев имеет только наружный (подверженный огневому воздействию) слой. В издании [3] приведены изотермы распределения температур по сечению ж/б балки, полученные по результатам расчета (рис. 1). Как видно по рисунку, при нагреве поверхности до 600°C (при длительности огневого воздействия 20 мин) на глубине, равной толщине защитного слоя, температура бетона конструкции уменьшится в 2 раза.

Рисунок 1. Распределение температур нагрева бетона по поперечному сечению балки при времени огневого воздействия 10 и 20 мин

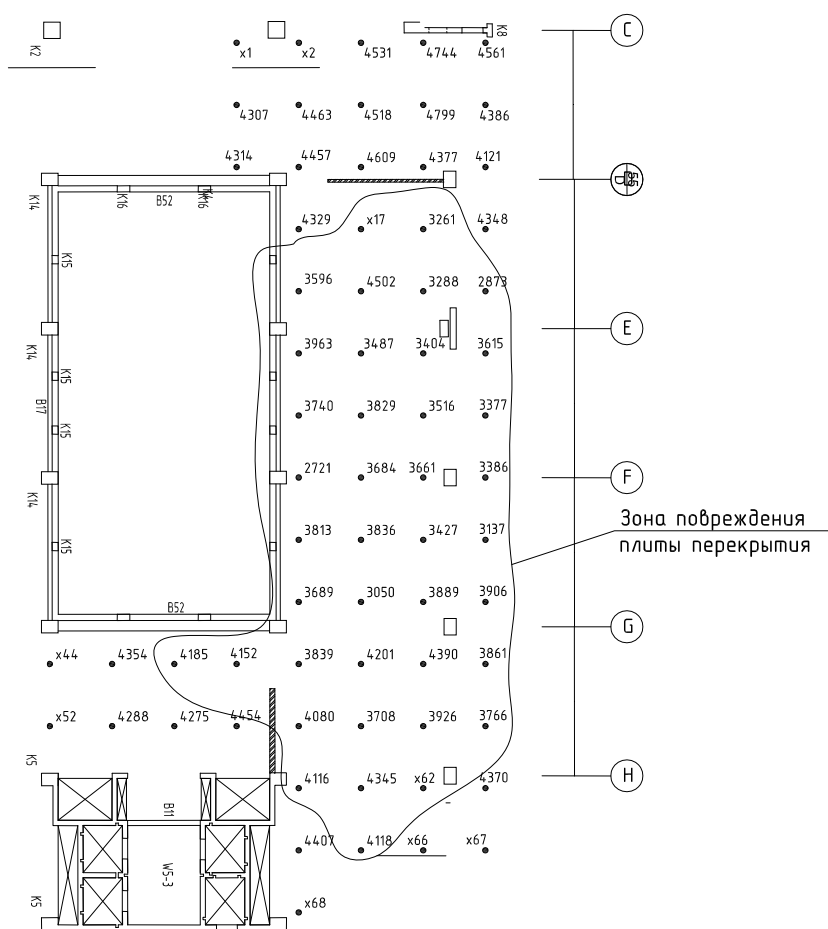
Рисунок 2. План расположения точек измерения на плите перекрытия с указанием скорости УЗВ и определенной зоны повреждения

По результатам измерений было выявлено, что в поврежденной зоне вокруг очага возгорания скорость УЗВ в бетоне имела величины от 2700 до 4300 м/с. Вне зоны повреждения скорость УЗВ имела среднее значение 4500 м/с. По результатам измерений была выделена поврежденная зона перекрытия (рис. 2).

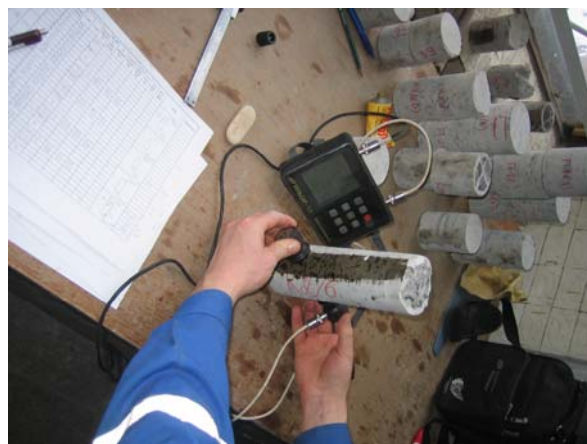
Для каждого керна произведено измерение скорости УЗВ поперек сечения (по диаметру) в нескольких точках, расположенных по его высоте от зоны огневого воздействия к противоположной стороне (рис. 3). Оценка глубины повреждения произведена по аномальному снижению скорости. Графики, построенные по результатам исследования некоторых образцов, представлены на рис. 4, 5.

Рисунок 3. Лабораторное измерение скорости УЗВ по диаметру кернов

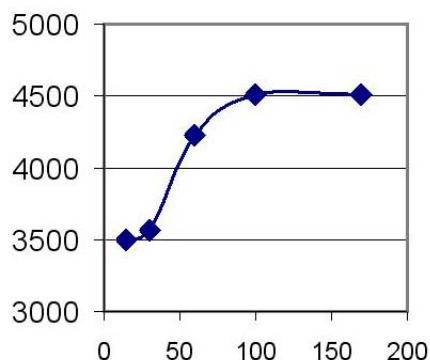
Рисунок 4. График зависимости скорости УЗВ (по оси ординат в м/с) по длине керна (по оси абсцисс в мм), отобранного из поврежденного участка конструкции

По результатам измерений установлено, что на большинстве кернов скорость УЗВ у поврежденной поверхности имеет минимальные значения (около 3500-4000 м/с). При удалении исследуемого сечения от зоны повреждения скорость возрастает, и в неповрежденной зоне для большинства образцов составляет 4500 м/с (см. рис. 4). В кернах, отобранных из неповрежденных конструкций, скорость УЗВ по сечению менялась несущественно и составляла в среднем также 4500 м/с (см. рис. 5).

По результатам исследований установлено, что максимальная глубина повреждения бетона конструкций (колонн, плиты и балок) составляет 50 мм от поверхности.

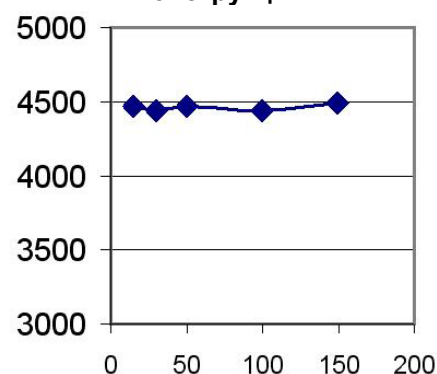
Рисунок 5. График зависимости скорости УЗВ (по оси ординат в м/с) по длине керна (по оси абсцисс в мм), отобранного из неповрежденного участка конструкции
