Использование микросвай при ремонте набережных

Технический директор В.Ю. Смоленков,
ООО «Геоизол»*

Одним из объектов, имеющих особое значение для подготовки города к празднику, был участок Дворцовой набережной, капитальный ремонт которого проводило ООО «Геоизол».

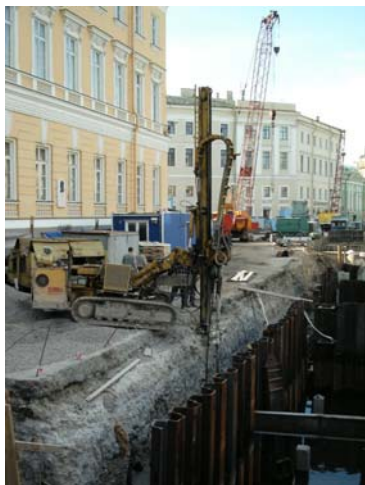
Участок Дворцовой набережной, подлежащий капитальному ремонту, расположен в районе дома № 6 (напротив Мраморного дворца) и имеет протяженность около 80 м. Стенка набережной делится на участок переменной высоты, длиной 51,8 м, с понижением уровня от Троицкого моста вниз по течению, и горизонтальный участок. В августе-сентябре 2001 г. специалистами ООО «Геоизол» было выполнено обследование участка набережной. По результатам обследования, в зоне перехода от горизонтального участка к наклонному произошли значительные деформации гранитной облицовки со смещением нижних камней по вертикали до 15 см, за грань стенки – до 9 см. На данном участке наблюдается просадка гранитной мостовой и брусчатки. Участок со значительными деформациями признан аварийным. На остальных участках Смоленков В.Ю. Использование микросвай при ремонте набережных

подпорная стенка получила незначительные деформации, однако наметилась тенденция выпадения облицовочных гранитных камней нижнего ряда, гранитное и брусчатое мощение деформированы, состояние швов камней облицовки неудовлетворительное.

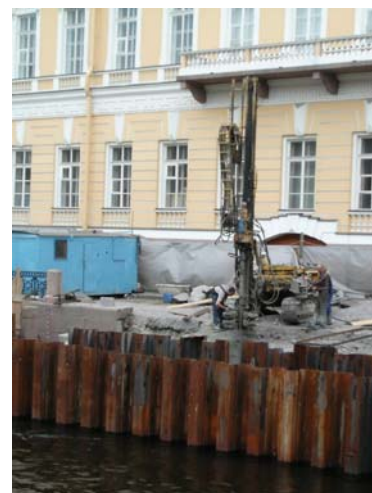
После всех подготовительных работ пробуривались инъекционные скважины первой очереди ЦС-1. Бурение скважин ЦС-1 проводилось пневмоперфораторами диаметром 42 мм, под углом наклона 15 градусов. Бурение и последующее инъектирование цементным раствором по скважинам первой очереди производилось в 2 яруса. Скважины первого яруса были глубиной 2 м, скважины второго яруса выполнялись после цементации первого яруса с повторным разбуриванием на глубину 3 м. Во время нагнетания раствора в зону инъекции величины давления и расхода нагнетаемого раствора не превышали предельно допустимых значений, установленных для опытного нагнетания воды.

Цементировочная установка была снабжена устройством для измерения расхода нагнетаемого раствора. Для фиксации давления нагнетания манометры устанавливались в двух точках цементационной системы.

В процессе нагнетания раствора его расход и давление нагнетания наблюдались непрерывно. Начатое нагнетание раствора продолжалось непрерывно до наступления отказа или до вынужденного перерыва в нагнетании. За отказ принималось поглощение раствора менее 3 л/мин при проектном предельно допустимом давлении (1 атм.), выдержанном в течение 5 минут. Для инъекции тела подпорной стенки применялись цементные растворы на портландцементе марки 400 с добавкой хлористого кальция (2% от массы цемента).
