## Навесные вентилируемые фасады: обзор основных проблем

Инженер Д.В. Немова\*,

ГОУ Санкт-Петербургский государственный политехнический университет

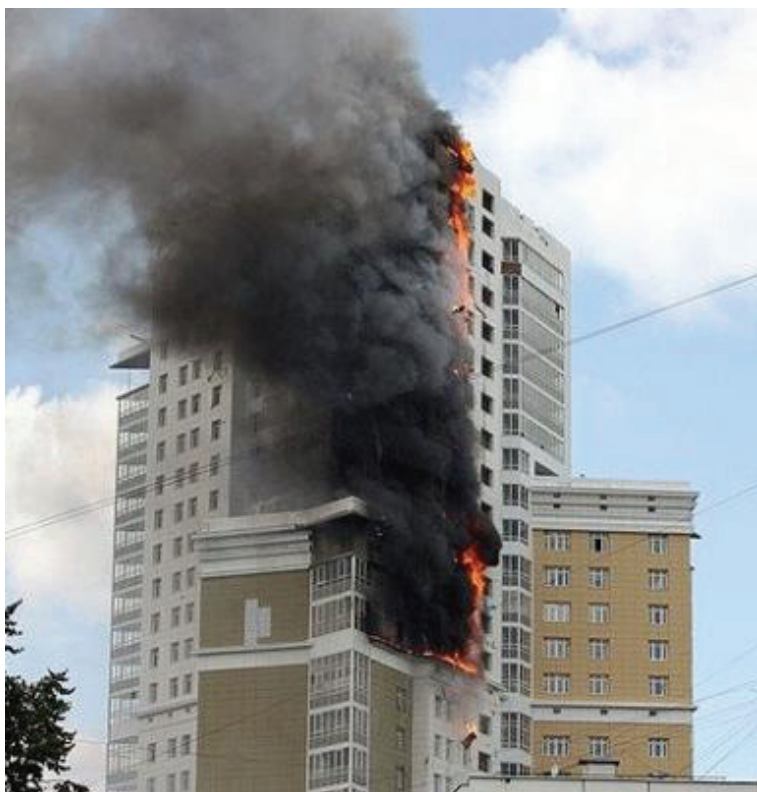
Так, возгорание на 17-м этаже нового 31-этажного высотного здания на ул. Бабушкина в Москве (рис. 2) привело к мгновенному распространению огня по всему фасаду до кровли здания, при этом пожарные столкнулись с проблемой падающих с этой высоты горящих фасадных панелей. Другим примером опасности может стать пожар жилого массива «Атлантис» во Владивостоке (рис. 3) [6].

**Рисунок 2. Пожар на улице Ивана Бабушкина (Москва)**

Если пожар возникает в одной квартире, то над ней выгорает весь остальной фасад. Практически невозможно исключить применение открытого огня при проведении ряда работ на здании с уже смонтированным фасадом: это кровельные работы на крыше, сварочные работы на балконах и лоджиях, наплавление гидроизоляции на отмостке здания и т.д. Поэтому практически нельзя исключить опасность возгорания ветрозащитной пленки или других элементов строительных конструкций.

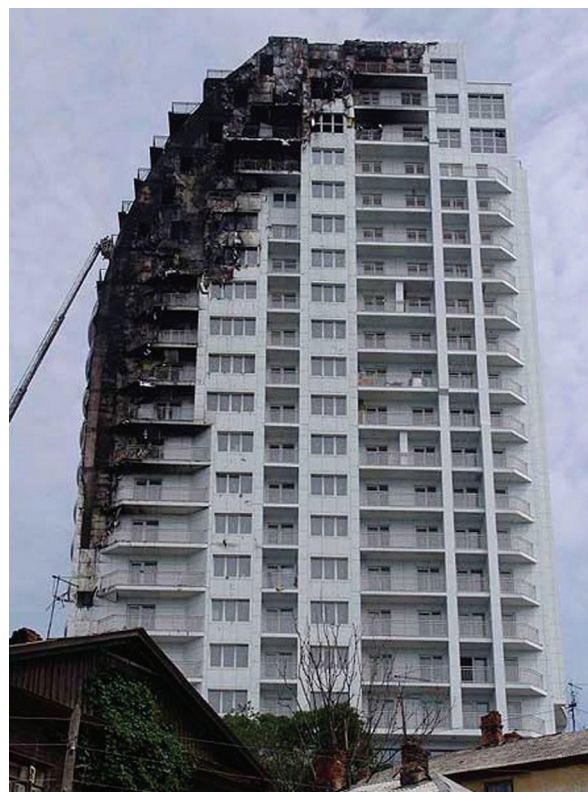
**Рисунок 3. Пожар жилого массива Атлантис (Владивосток)**
