Некоторые проблемы обследования зданий с отделкой лицевым кирпичом в Санкт-Петербурге

К.т.н., начальник отдела обследований и изысканий В.М. Огородник;
инженер Ю.В. Огородник,
НПО «Наука-Строительству»*

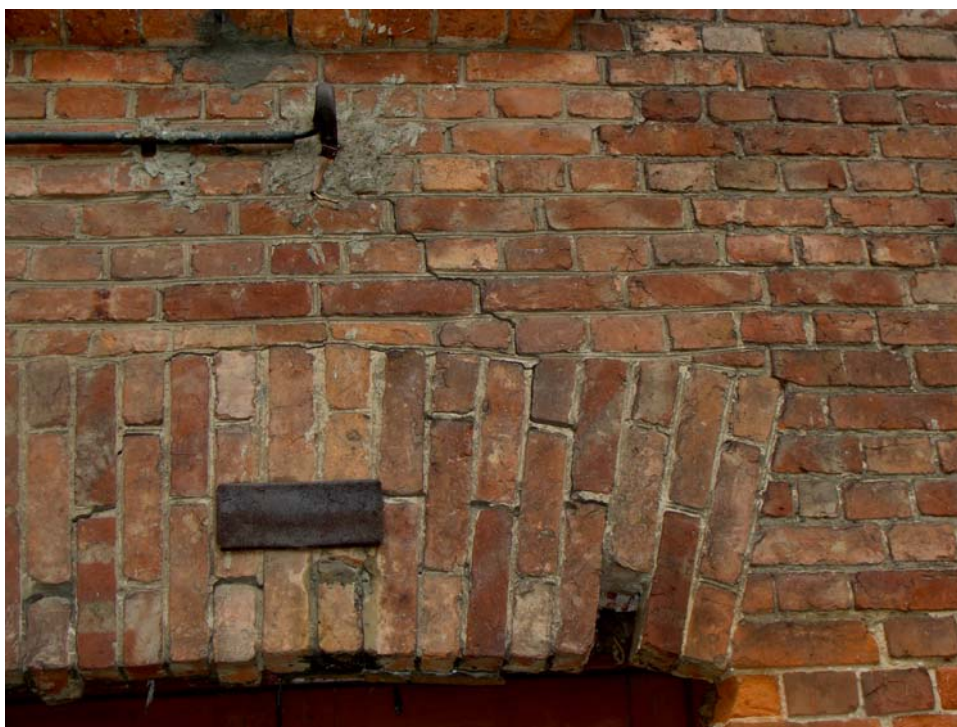
Рисунок 1. Трещина в кирпичной перемычке наружной стены

Длительная эксплуатация кирпичных зданий выявила целый ряд дефектов, связанных с воздействиями различного характера (см. рис. 1 и рис. 2). Дефекты связаны с применяемыми материалами – это дефекты раствора и дефекты камней кладки, – а также с испытываемыми воздействиями силового и несилового характера.

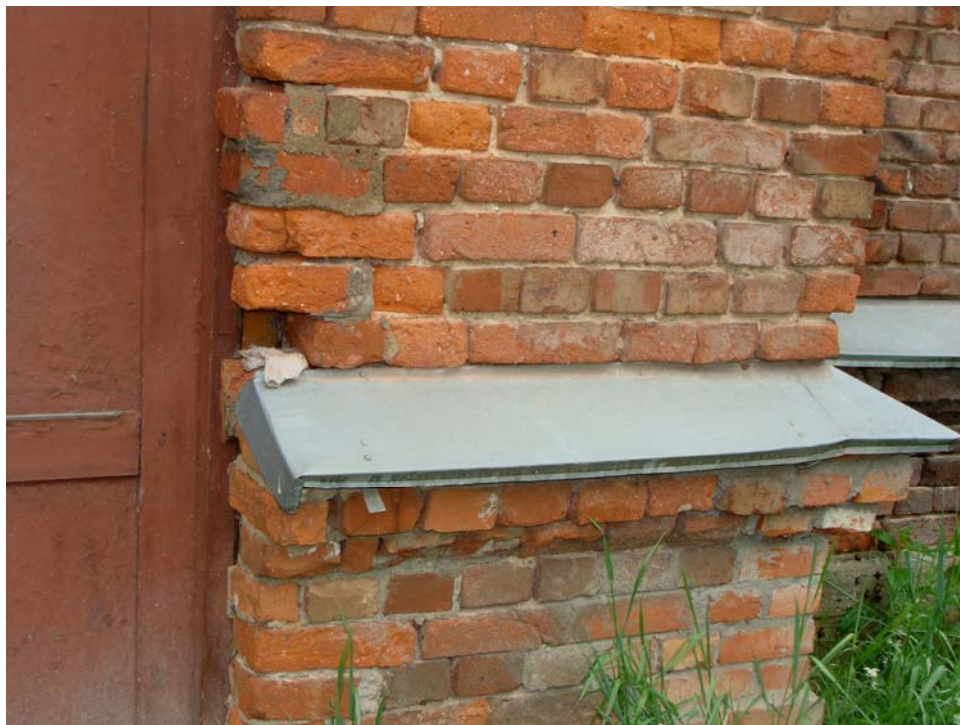
Рисунок 2. Разрушение кладки: выветривание раствора, кирпича, вывал кирпича из кладки

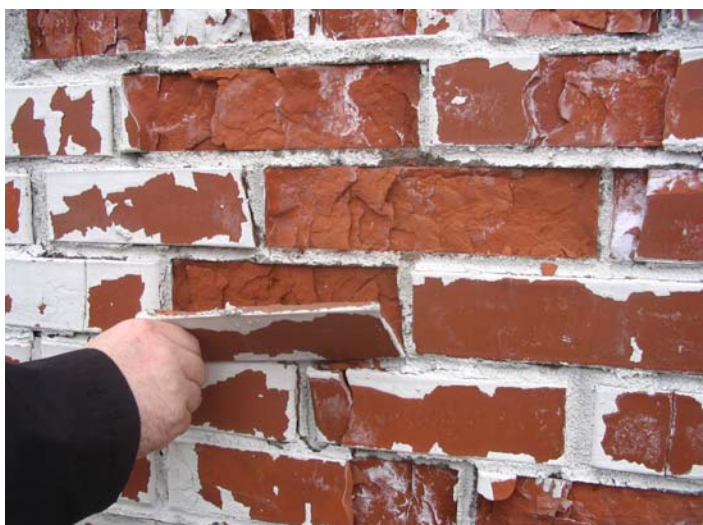
Рисунок 3. Разрушение кирпича в отделочном слое от размораживания кирпича

Многократное замораживание-оттаивание конструкций приводит к изменению границы «вода-лед» в отделочном слое. Применение в лицевом слое пустотелого кирпича провоцирует скопление влаги в пустотах, а затем ее замерзание. Последствия такого многоциклового процесса в большинстве случаев очевидны.

Изучая рассматриваемую проблему, специалисты по обследованию выявили необходимость назначения морозостойкости лицевого кирпича по результатам не только объемного замораживания, регламентируемого СНиП [3], но и одностороннего замораживания. Эти методы не взаимозаменяемы [3]. В лабораториях, как правило, испытания кирпича проводят по первой методике, как наиболее практичной. На самом деле, конструкции с использованием лицевого кирпича находятся в условиях одностороннего замораживания. Испытания по второй методике более трудоемки, поэтому применяются реже. В связи с этим назначенная морозостойкость кирпича не соответствует эксплуатационным требованиям.

Отдельного исследования потребовал вопрос температурных и влажностных воздействий на конструкции кирпичных стен. Сочетание данных нагрузок с силовыми предполагает сложное напряженно-деформированное состояние кирпичных стен. Возможные пути решения данной задачи еще окончательно не сформулированы, но следует указать, что теплотехнические расчеты указывают на целесообразность применения в отделочном слое наружных стен кирпича с морозостойкостью F250...F300 [1].

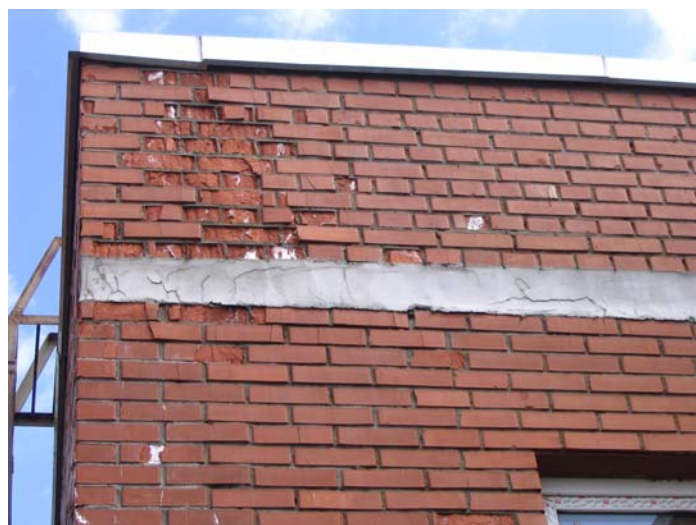
Рисунок 4. Повреждение кладки в месте замочаний в месте постоянного попадания влаги

Постоянные замокания наружных стен даже при отделке лицевым кирпичом вызывают со временем развитие повреждений: высолы, выветривание раствора, разрушение кирпича. Места замоканий могут быть связаны с качеством работ (выступы железобетонных плит перекрытий из плоскости стены, неправильно выполненные или невыполненные защитные открытые элементы стен и др.). В условиях многократного замораживания-оттаивания эти места становятся дефектными.

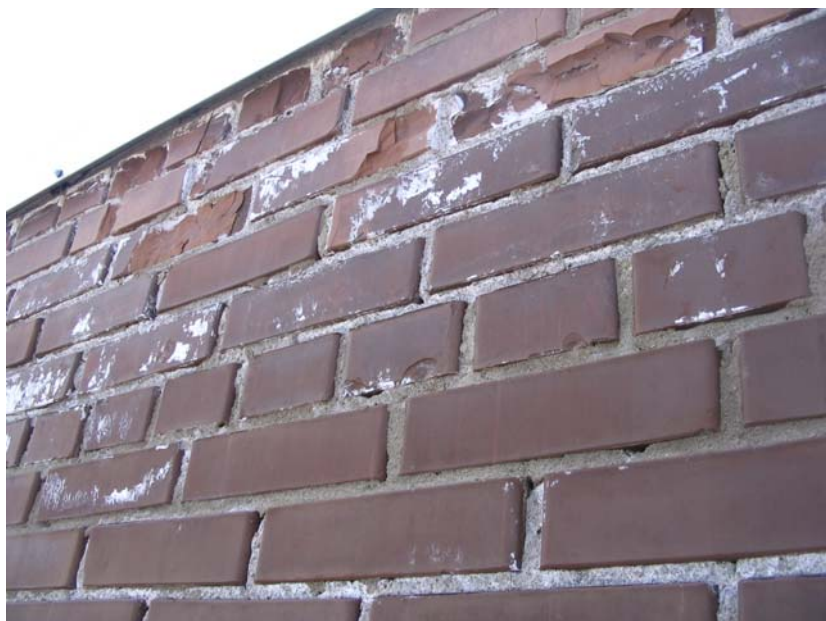
Рисунок 5. Высолы на стене в месте замоканий при неправильно выполненном открытии парапета

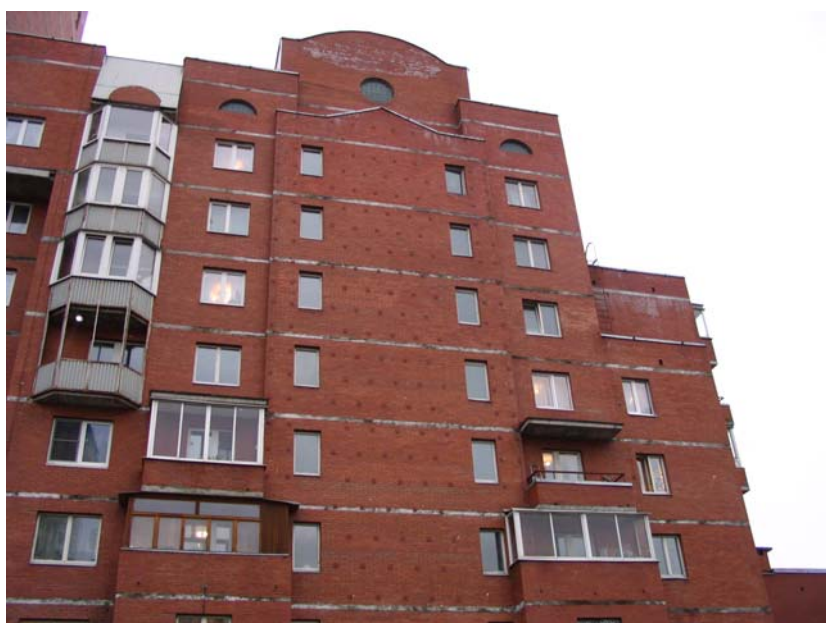
Рисунок 6. Наглядное состояние объекта с многочисленными дефектами кирпичной кладки в отделочном слое: высолы, замокания в местах выступающих плит, отсутствие связи отделочного слоя (дополнительные крепления)
