## О некоторых ошибках при проектировании и устройстве бетонных полов в зданиях производственно-складского назначения

*Доцент И.А. Войлоков\*,  
ГОУ Санкт-Петербургский государственный политехнический университет;  
генеральный директор А.М. Горб,  
ООО «Конкрит инжиниринг»*

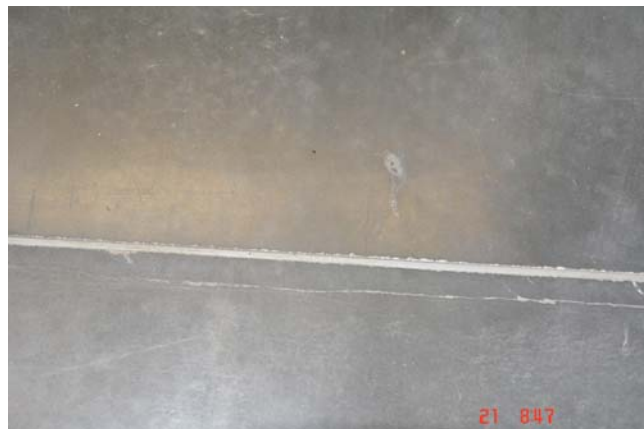
**Рисунок 1. Трещина на шве. Следствие неправильной технологии**

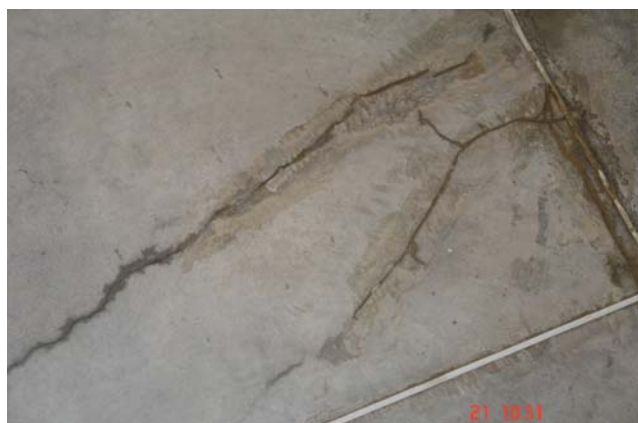
Рисунок 2. Трещины на плите

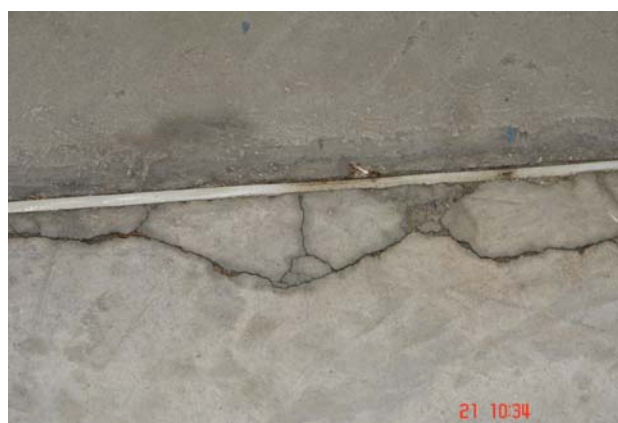
Рисунок 3. Трещины на шве и плите. Причина - неправильная технология и конструктив
